## PROJEKT BUDOWLANY PRAC KONSERWATORSKICH dla zabezpieczenia przed zniszczeniem zabytkowych elementów dawnego wjazdu do majątku Wilanów w Warszawie ul. Stanisława Kostki Potockiego

Inwestor: Zarząd Dzielnicy Wilanów Miasta Stołecznego Warszawy,  
02-958 Warszawa, ul. Stanisława Kostki Potockiego 11

Warszawa, lipiec 2012

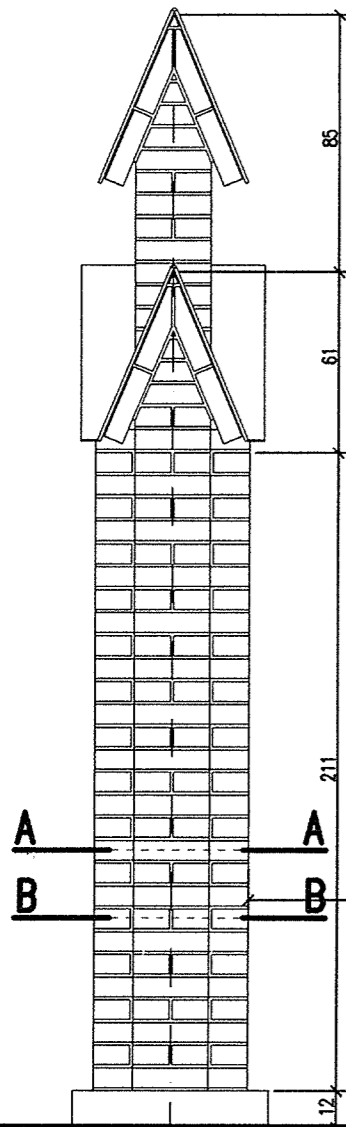
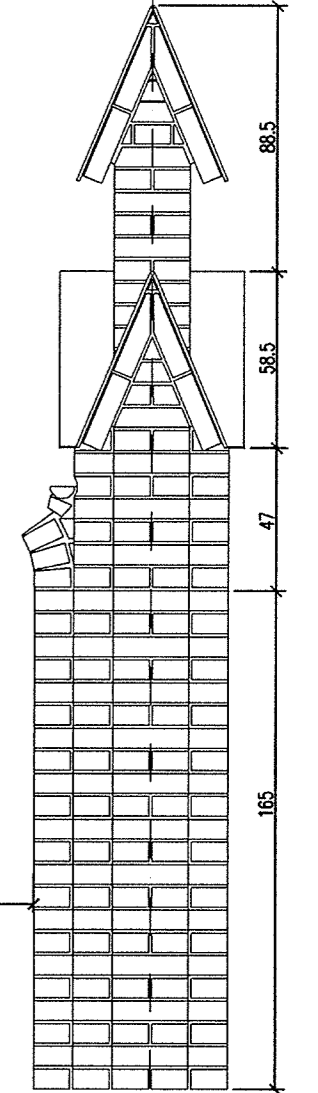
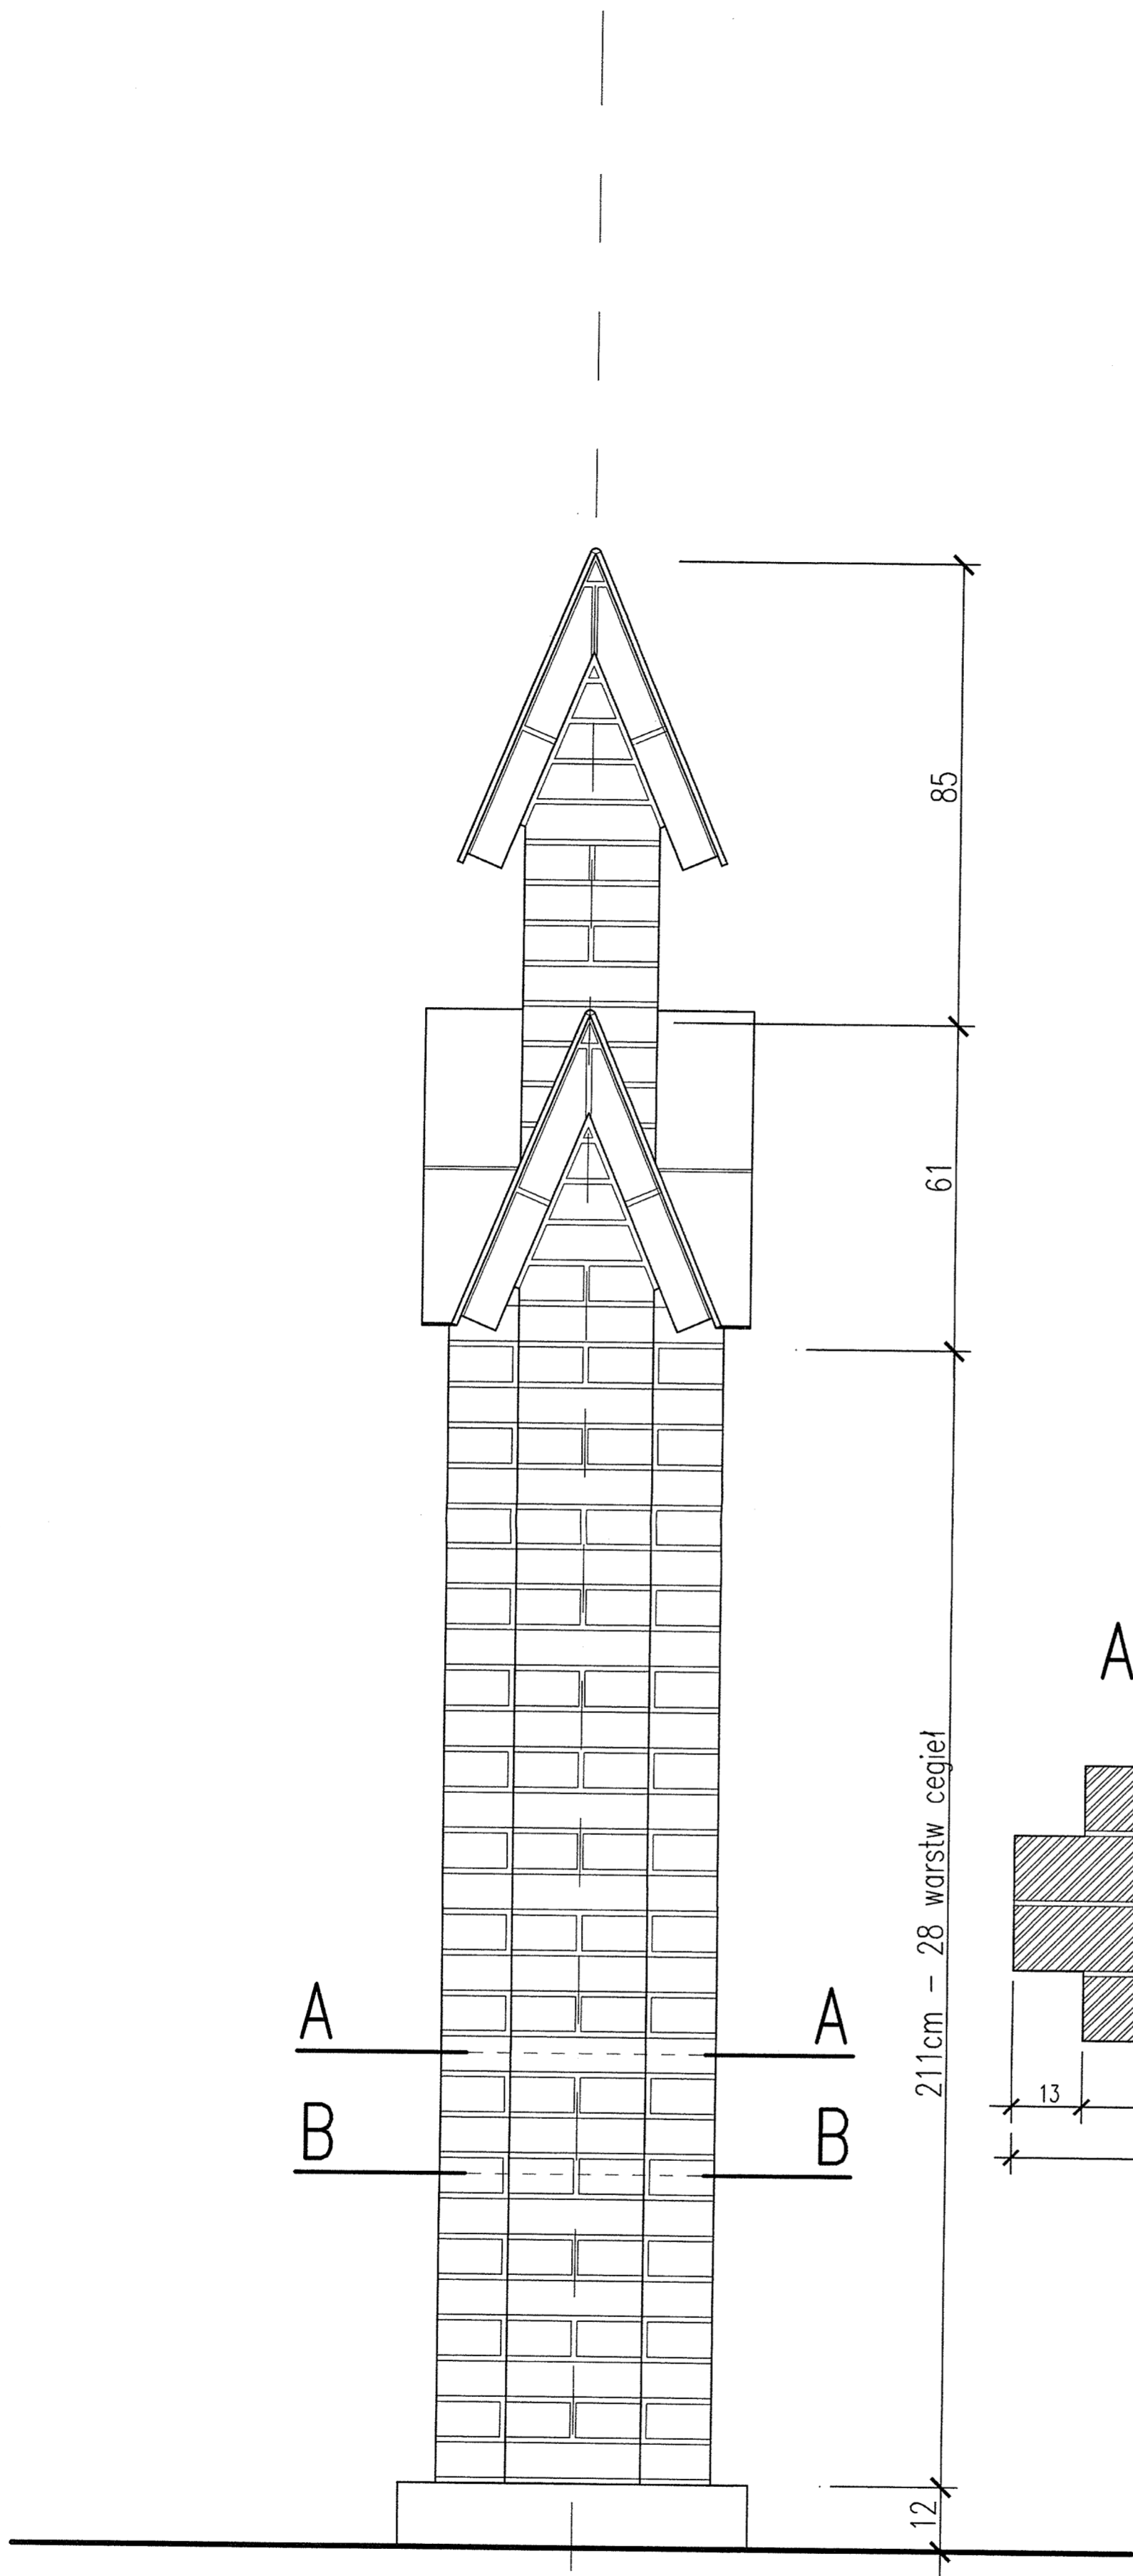
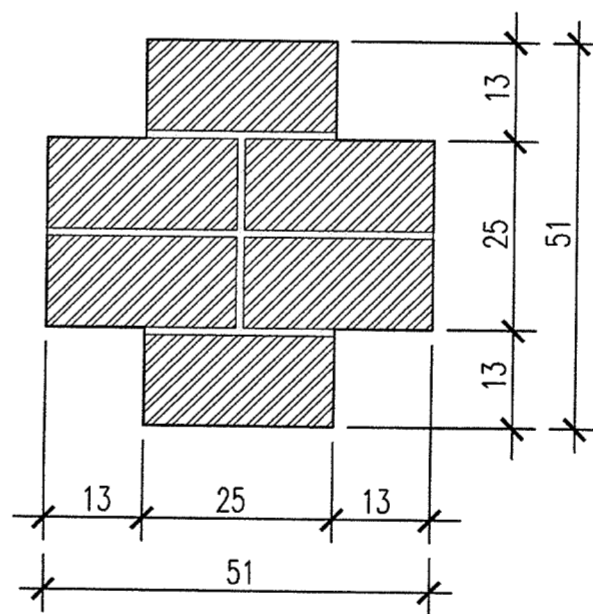
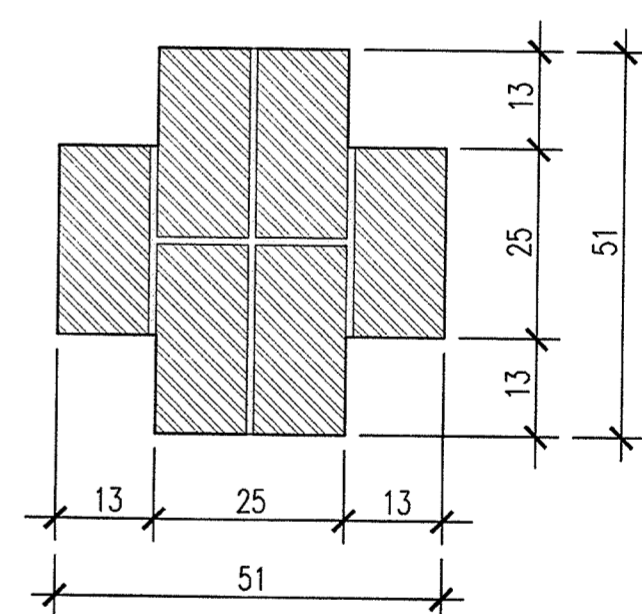
rys. nr **3**

Słup ma niewielkie wychylenie z pionu od 0,5-1,0% - jest nachylony prawie dokładnie w kierunku północnym. Rysunek nr 5 przedstawia widok tego słupa od strony wschodniej. Można zatem stwierdzić, że w nadziemnej części tego słupa nie stwierdzono substancji zabytkowej. Został on odtworzony w latach sześćdziesiątych poprzedniego wieku z wadliwego materiału podlegającego przyspieszonej korozji na skutek zbyt małej mrozoodporności cegieł. Słup należy zdemontować i odtworzyć z nowych cegieł o właściwych parametrach wytrzymałościowych i dużej mrozoodporności.

Słup ten jest znacznie więcej wychylony z pionu – jego wychylenie wynosi około 3,5%, wraz z przylegającym odcinkiem muru wychylony jest w kierunku wschodnim (w kierunku ulicy). Zauważono również poziome pęknięcie słupa na granicy warstw zaprawy. Jest ono usytuowane dokładnie w poziomie spodu betonowej nakrywy na przylegającym murze. Być może jest ono efektem termicznych oddziaływań betonowej nakrywy muru rozszerzającego się mocniej niż mur, na którym zastała wykonana.

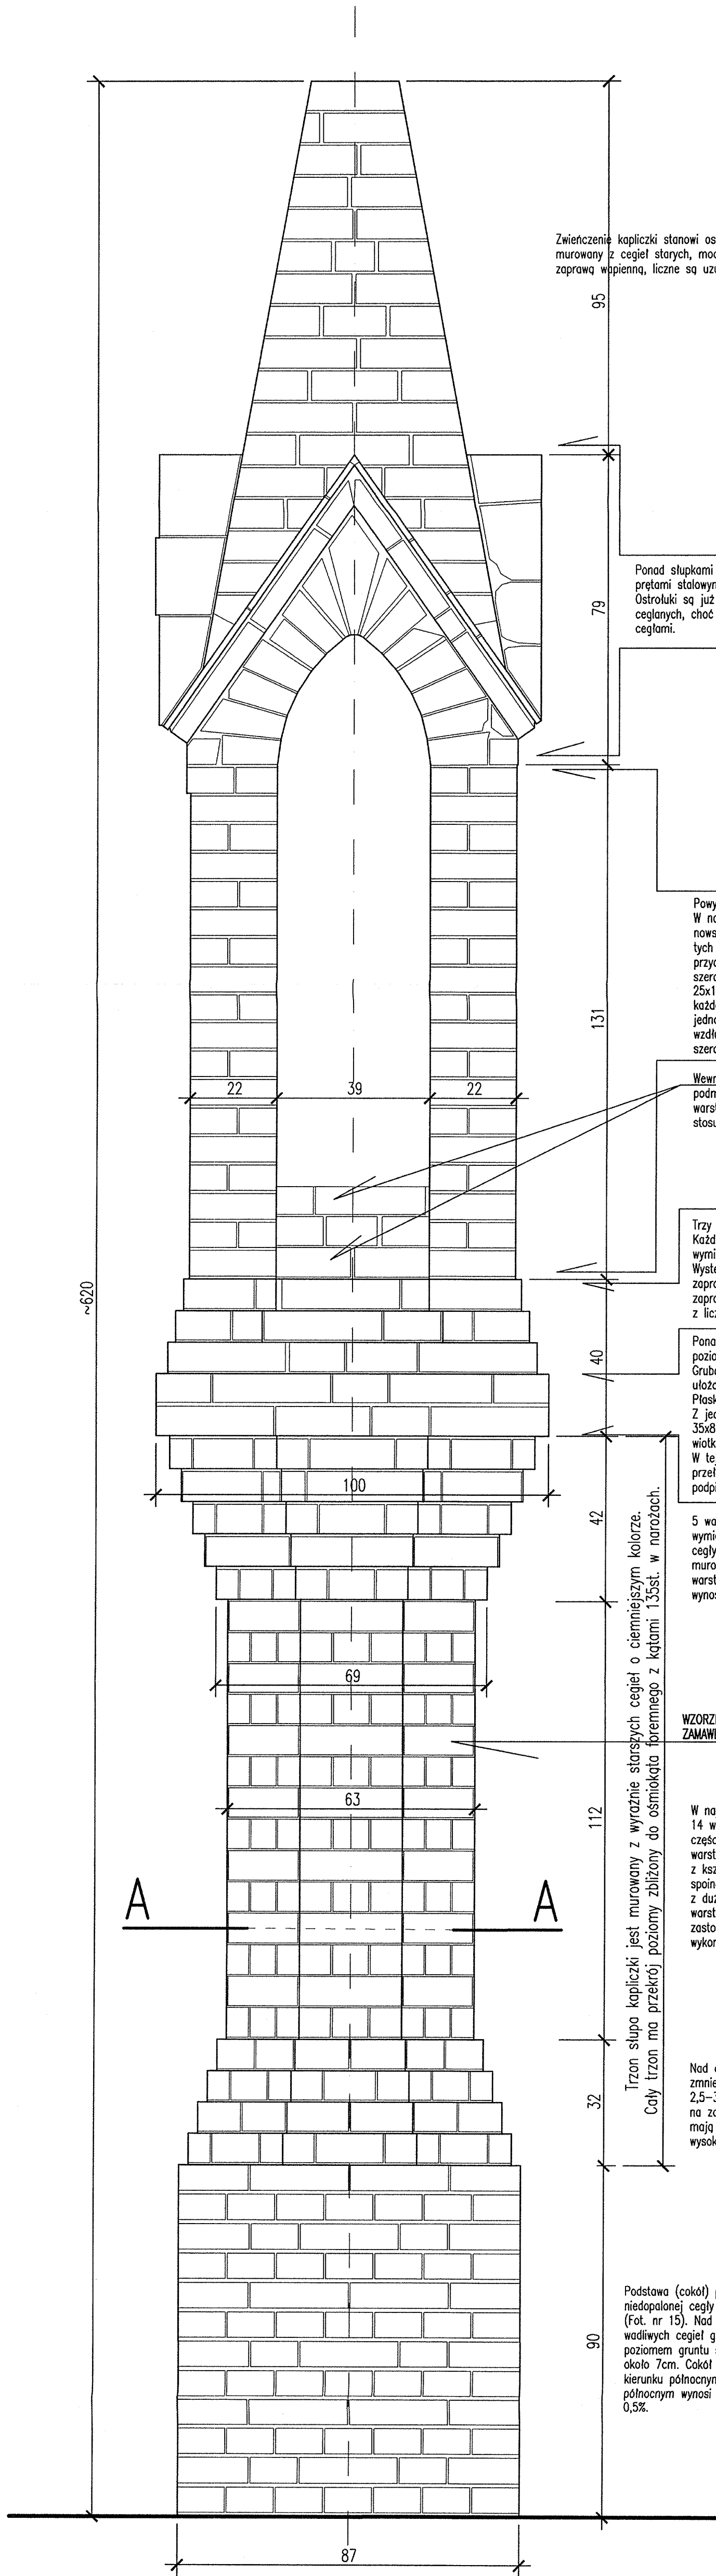
rys. nr 5

Zwieńczenie kapliczki stanowi ostrołuk sęciy o podstawie kwadratowej, mурowany z cegiel starych, mocno skorodowanych. Widoczne są miejsca z zaprawą wapienną, liczne są uzupełnienia spoin zaprawą cementową.

Ponad słupkami występują ostrołukowe przesklepienia (zbrojone prętami stalowymi - Fot. nr 21,22) przekryte dachówkami. Ostrołuki są już wykonane ze starych ciemniejszych kształtek ceglanych, choć widoczne są miejsca przemurowania nowszymi cegłami.

Trzy warstwy starych cegiel o ciemnym kolorze. Każda następna warstwa cegiel ma mniejsze wymiary. Odsadzki wynoszą tutaj 1,5-3,0cm. Występują tu miejsca muru z zaprawą wapienną i z zaprawą cementową. Widoczne są uzupełnienia spoin zaprawą cementową. Cegły są mocno skorodowane z licznymi ubytkami.

Nad cokołem wymurowano 4 warstwy stopniowo zmniejszające swoje wymiary. Uskokki wynoszą tutaj 2,5-3,0cm. Te cztery warstwy cegiel są wykonane na zaprawie z dużą ilością cementu. Spoiny cegiel mają standardową grubość. Ta część trzonu ma wysokość 32cm.

Podstawa (cokół) pod kapliczką jest wymurowana z wadliwej niedopalonej cegły z lat sześćdziesiątych ubiegłego wieku (Fot. nr 15). Nad powierzchnią gruntu jest 12 warstw wadliwych cegiel grubości około 6,5cm, poniżej pod poziomem gruntu stwierdzono cegły o większej grubości około 7cm. Cokół jest nieznacznie wychylony z pionu, w kierunku północnym i zachodnim. Wychylenie w kierunku północnym wynosi około 1%, w kierunku zachodnim około 0,5%.
