## PROJEKT BUDOWLANY PRAC KONSERWATORSKICH dla zabezpieczenia przed zniszczeniem zabytkowych elementów dawnego wjazdu do majątku Wilanów w Warszawie ul. Stanisława Kostki Potockiego

Inwestor: Zarząd Dzielnicy Wilanów Miasta Stołecznego Warszawy,  
02-958 Warszawa, ul. Stanisława Kostki Potockiego 11

Warszawa, lipiec 2012

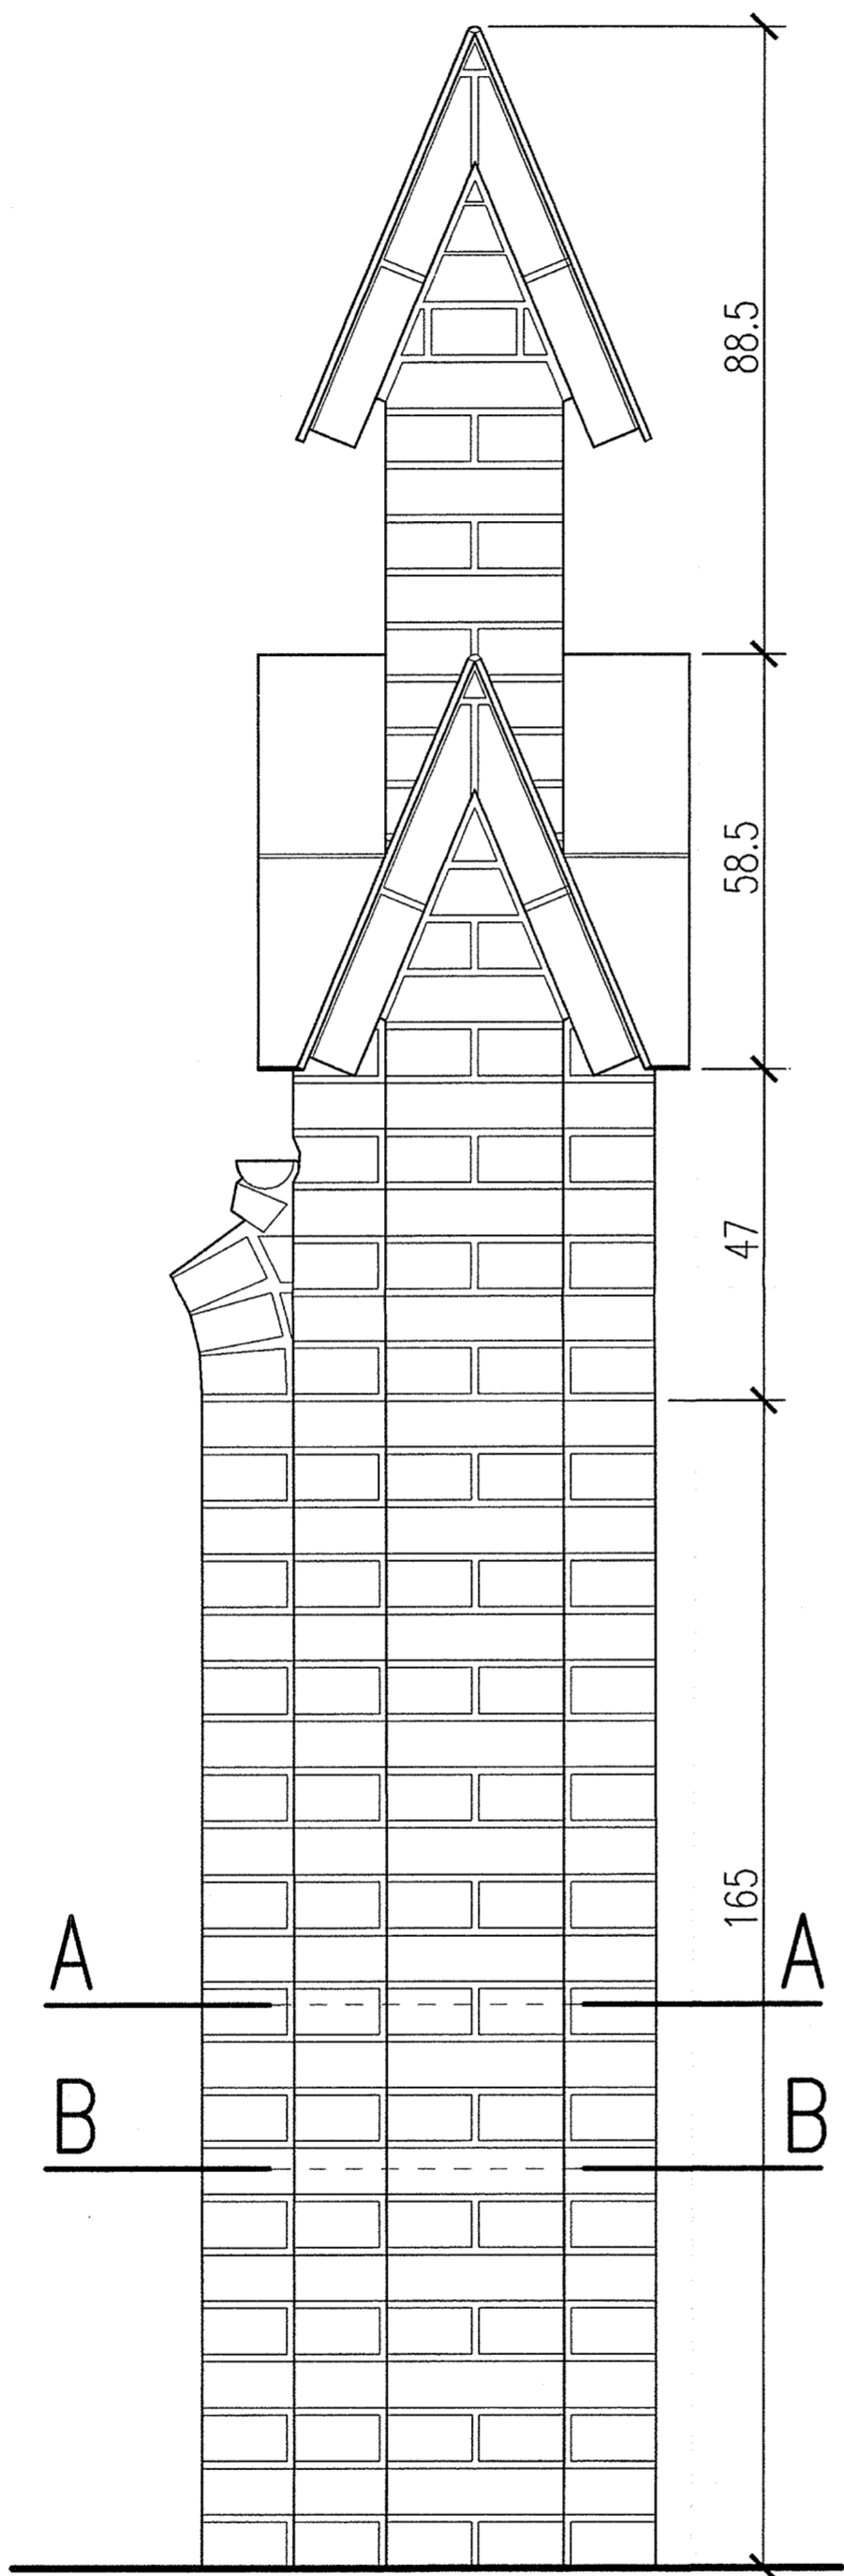
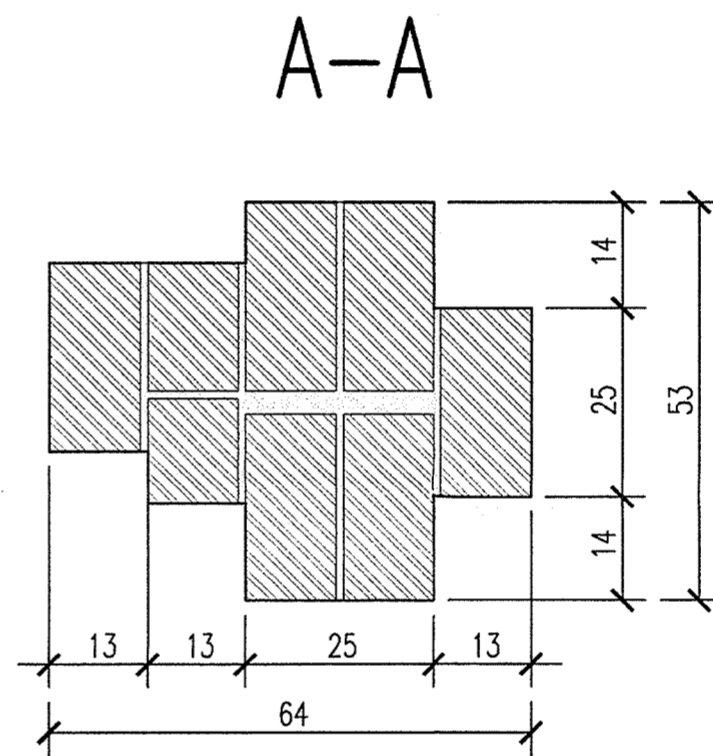
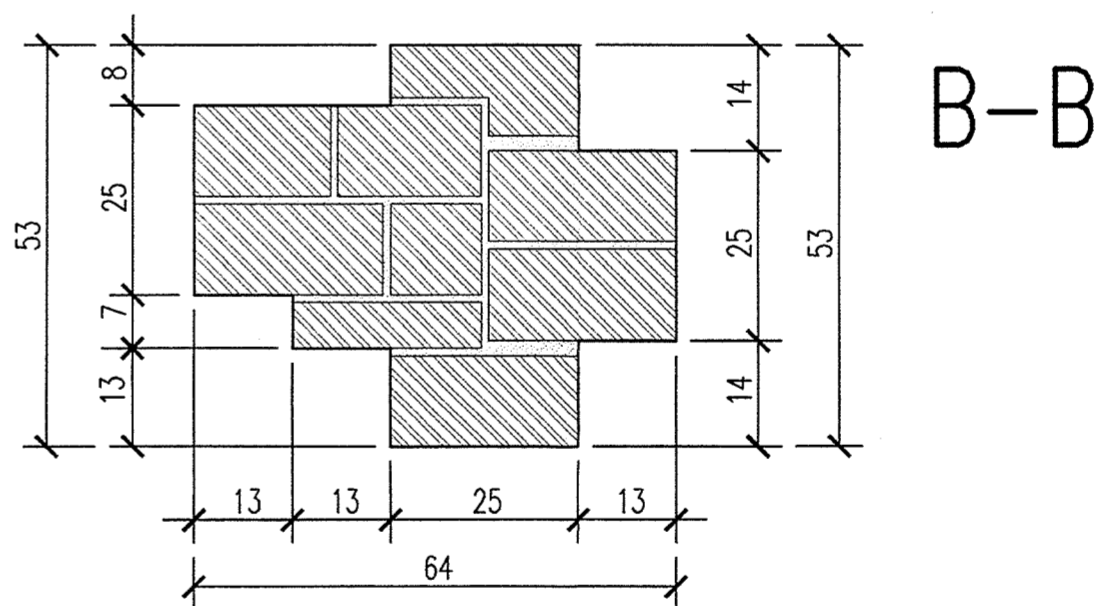
rys. nr 4

PRZEKRÓJ POPRZECZNY SŁUPA - UKŁAD  
CEGIEŁ W NAPRZEMIENNYCH WARSTWACH

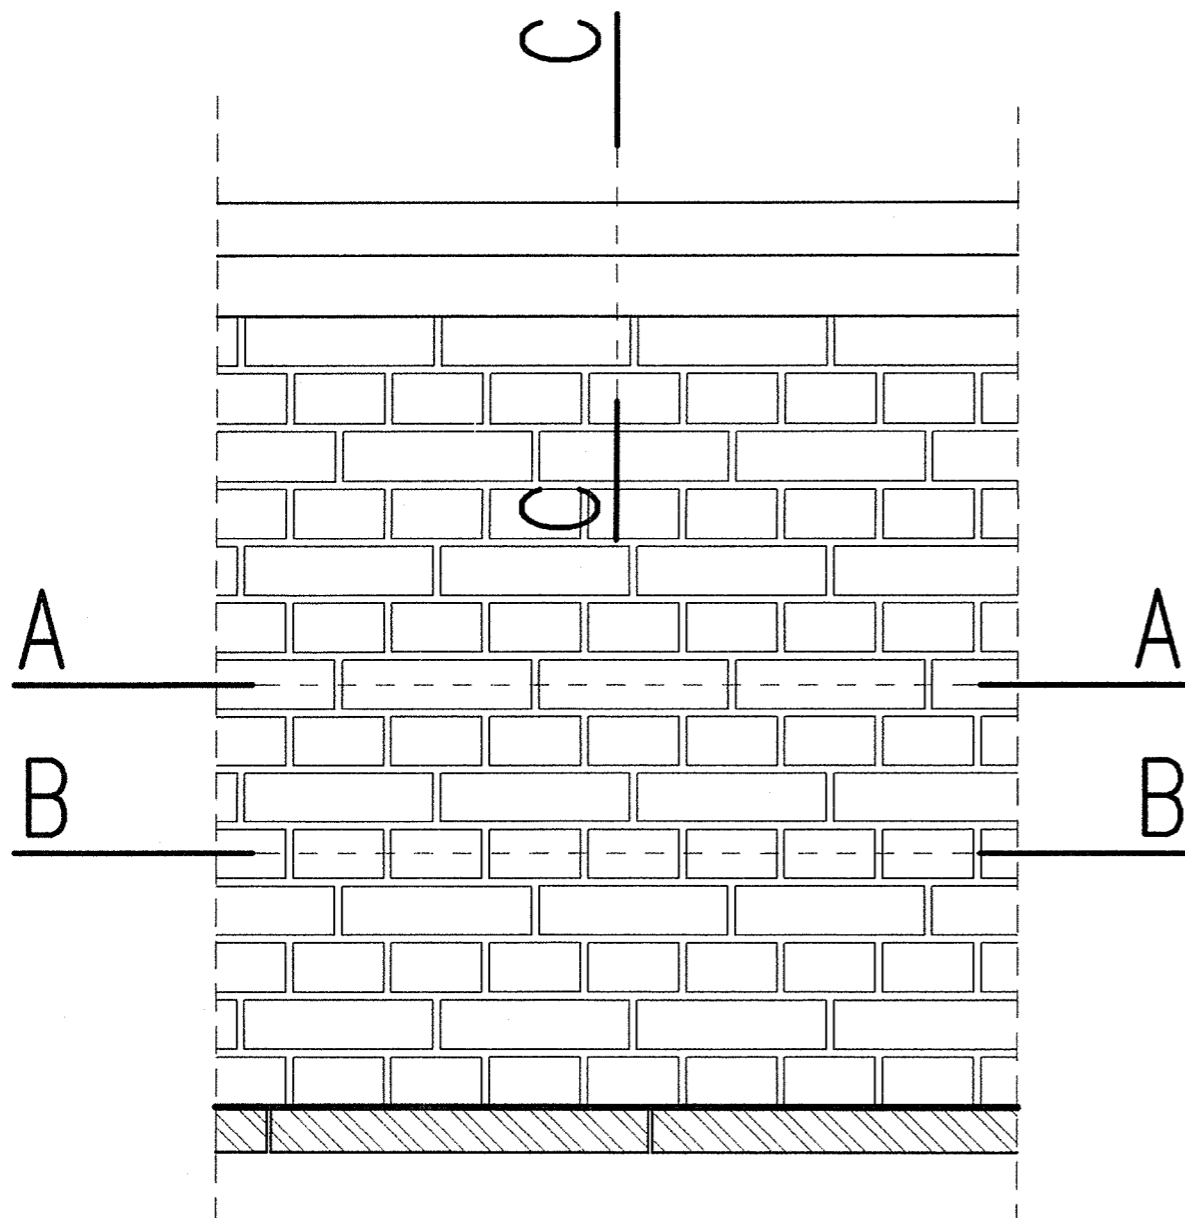
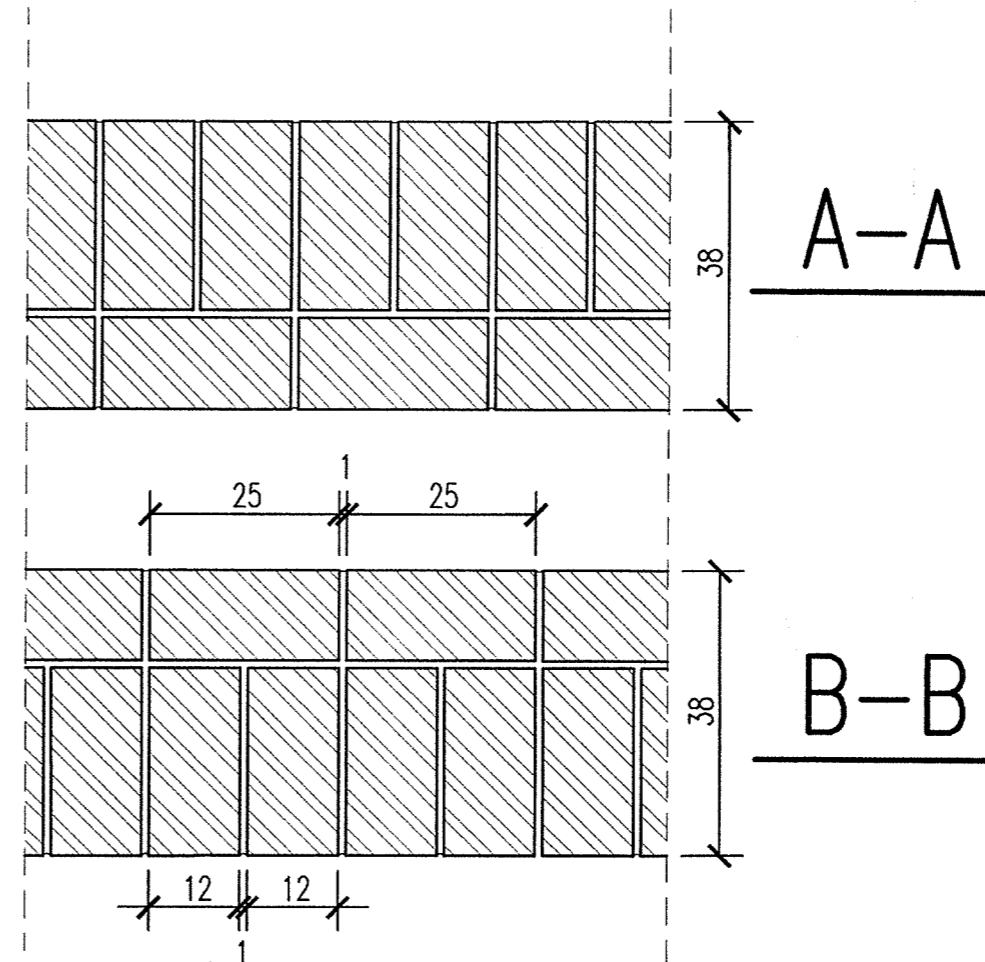
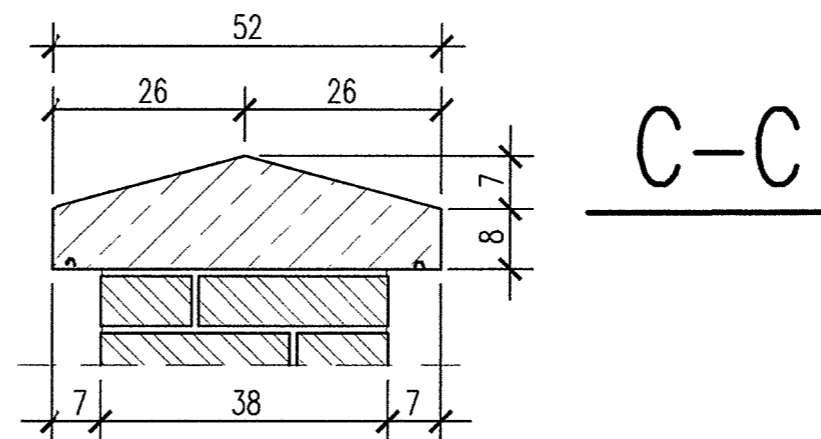
1:10  
INWENTARYZACJA ISTNIEJĄCYCH ELEMENTÓW.  
PYLON ZWIĘCZONY KULĄ – D

Na zwieńczeniu betonowym umieszczono kamienną kulę z granitu. Widoczne są miejsca uszkodzeń kuli od pocisków uzupełnione zaprawą. Kula jest umieszczona niecentralnie w stosunku do ścian cokołu. Niecentralne ustawienie kuli wieńczącej jest niewielkie, widoczne jedynie dla wprawnego oka.

#### Remont fundamentów przylegające do trawników:

Po odkopaniu odcinka fundamentu na głębokość 50cm, na odcinku nie przekraczającym 2,0m należy wykonać przegląd muru fundamentowego. Cegły skorodowane należy wymienić na nowe cegły o wymiarach istniejących, używając zaprawy ze spoiwem w postaci wapna i cementu trasowego (można też użyć cementu białego). Stosować cegły klinkierowe o gwarantowanej mrozoodporności (odporność na działanie mrozu -150C po 25 cyklach zamrażania i odmrażania) i wytrzymałości na ściskanie co najmniej 20MPa.
